CURAGE DE LA VIDANGE DE FOND DU BARRAGE DU CHAMBON

⇒ TITRE DU PROJET
Barrage du Chambon

👤 CLIENT
**EDF (Électricité
de France)**

📍 LIEU
**Mizoën (38),
France**

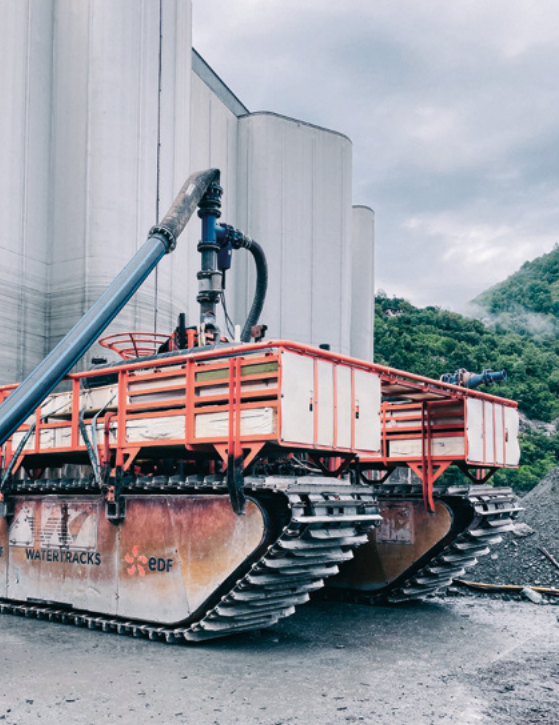
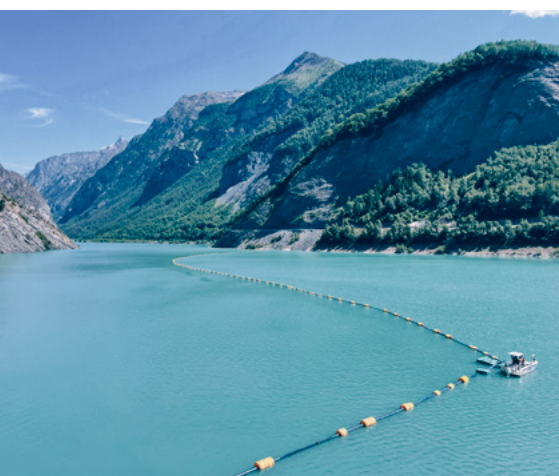
été poursuivis avec le robot NESSIE®, suivant un profil en demi-cône, avec extraction et refoulement des sédiments à environ 1 km en amont de la prise d'eau. Près de 20 000 m³ de sédiments ont ainsi été extraits.

Pour cette opération, un dispositif spécifique de dérivation du refoulement de la pompe de dragage a été développé afin de projeter un jet d'eau claire surpuissant vers l'avant du robot. Ce super-jetting a permis de désagréger et de nettoyer les sédiments accumulés entre les pannes horizontales de protection de la vanne de garde, espacées de 2 m de hauteur.

Un avantage déterminant de la solution résidait dans la capacité du robot à flotter en surface, à être remorqué jusqu'à la zone désignée, puis à plonger grâce à son propre système de ballastage pour atteindre la zone de dragage au fond. Ce procédé a supprimé le besoin d'une grue lourde ou de la construction d'une grande rampe de mise à l'eau, permettant au robot d'opérer quel que soit le niveau réel d'eau dans la retenue.
